Ekspertyza techniczna dot. określenia przyczyn ugięć więzarów dachowych

OBIEKT: Sala gimnastyczna

ZAMAWIAJĄCY: Szkoła podstawowa im. Marii Konopnickiej

ADRES OBIEKTU: ul. Wrocławska 10, 55-311 Kostomłoty.

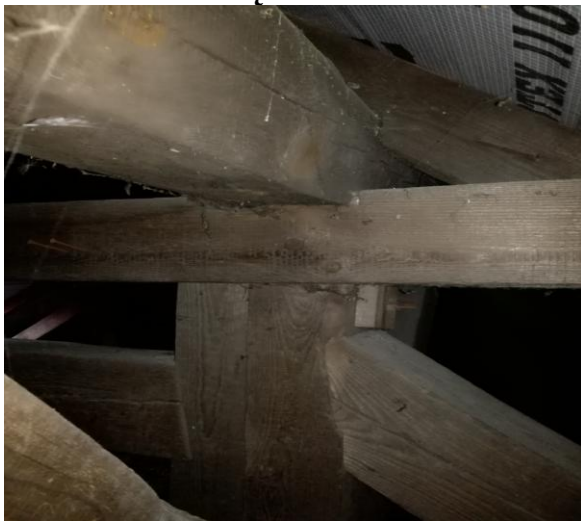
- Pręty 11 i 12 posiadają dodatkowe elementy powiększające przekrój oraz usztywnienia (jest to węzeł płatwi, jętka). Ich wytyężenie jest obliczeniowo zawyżone, dlatego nie analizowano wytyężenia tego elementu (związane z przyjętą geometrią układu statycznego). Fot.1.

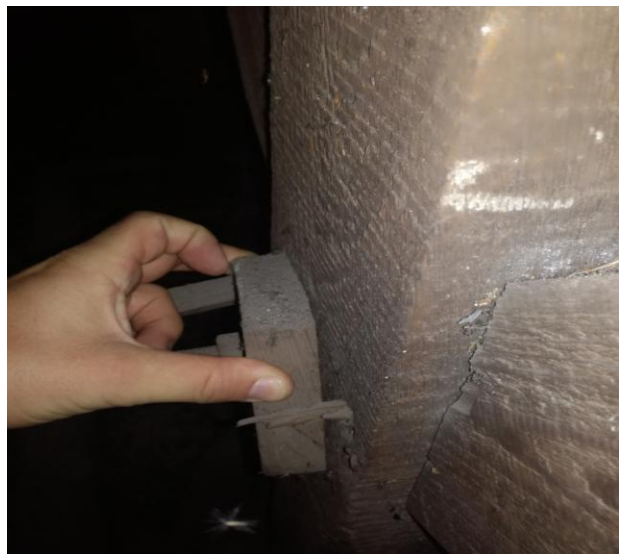
- brak właściwego dokręcenia śrub w połączeniu słupów w okolicy powiększenia ich przekroju (nad rozporem), Fot.4 i 5,
- nieprawidłowy sposób ułożenia izolacji termicznej (keramzytu). Materiał ten przesypuje się przez warstwę desek, co utrudnia prawidłowe użytkowanie sali gimnastycznej (sala wymaga częstego sprzątania),
- izolacja z keramzytu nie stanowi skutecznej izolacji termicznej – jest przyczyną dużych strat ciepła i problemów z utrzymaniem (w okresie grzewczych) wymaganych temperatur. Powyższe zostało potwierdzone przez użytkownika sali gimnastycznej w trakcie wizji.

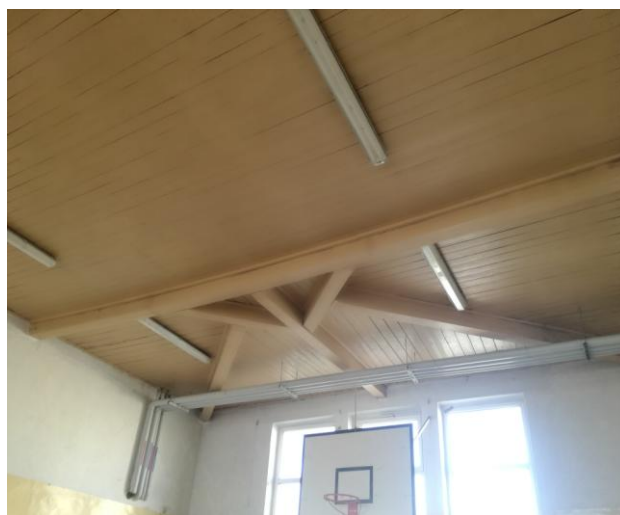
Fot.10

Więźba wieszarowo- dwuwieszakowa z podwieszonym stropem. Na dolnych pasach więzara (belkach więzarówych) wykonano strop składający się z legarów, deskowania oraz izolacji wykonanej z keramzytu gr.ok.10cm, Fot.10,
